Kirche St. Martin Arbon

Innenrenovation

St. Martin in Arbon 2014 – Innen aufgefrischt

Denkmalpflegerischer Bericht

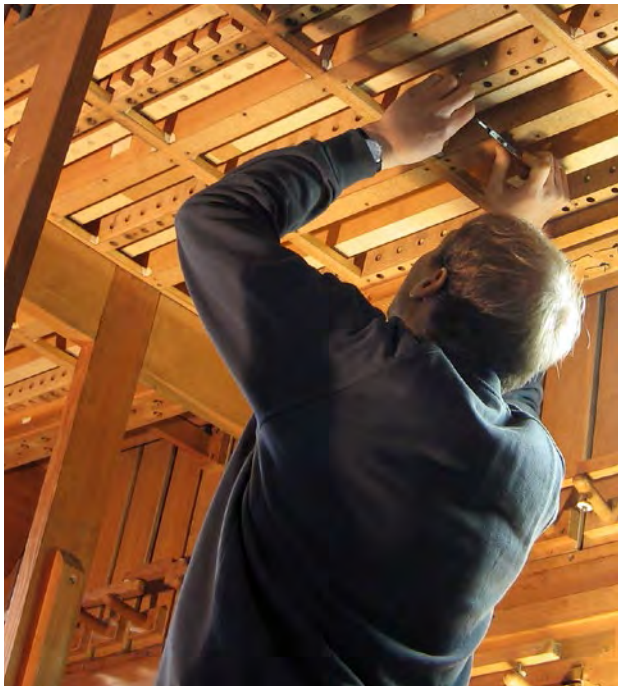
Seit der letzen Revision von 1987, wurden bis heute keine grösseren Arbeiten am Instrument ausgeführt. Der Staub im Orgelinnern und sich häufende technische Störungen, insbesondere an den Taschen und in den Steuerteilen machten eine tiefgreifende Revision notwendig, um die Substanz der Orgel längerfristig zu sichern.

Die jetzigen Arbeiten umfassen neben den üblichen Revisions- und Reinigungsarbeiten auch den Ausbau und die Erneuerung sämtlicher Taschen, deren Leder grösstenteils spröde und brüchig geworden ist und Heuler verursacht haben. Nach dem Ausbau der alten Taschen wurden alle Kanzellen gereinigt und die neuen Taschen mit Knochenleim eingebaut. Die Füsse vieler Prospektpfeifen sind stark eingesunken und mussten repariert werden. Dabei wurden die Fusspitzen abgeschnitten und neue Spitzen angelötet.

Es ist sehr erfreulich, dass heute der Einbau des schon lange vorgesehenen Registers «Trompete 8'» realisiert werden konnte. Dieses Zungenregister hat nun seinen Platz auf einer neuen Windlade im Unterbau des rechten Orgelteils und kann sowohl im Hauptwerk wie auch im Pedal eingesetzt werden. Sicher eine klangliche Bereicherung des Instrumentes.

Die veraltete und sehr beschränkte Setzeranlage wurde durch einen zeitgemässen Setzer ersetzt. In diesem Zusammenhang musste auch der Gleichrichter erneuert werden.

Im Anschluss an die technischen Arbeiten an den Steuerungen und Windladen wurden sämtliche Register nachintoniert und gestimmt. Einzelne Register wurden klanglich dem Gesamtklang angepasst und etwas entschärft. Abschliessend folgte die Generalstimmung, bei der auch die Temperierung wieder genau eingerichtet wurde.
